## 12 屋内環境中での金めっきコンタクトの腐食状態について

### Corrosion on Gold Contacts in Indoor Atmosphere

キーワード：屋内環境、腐食、金めっき

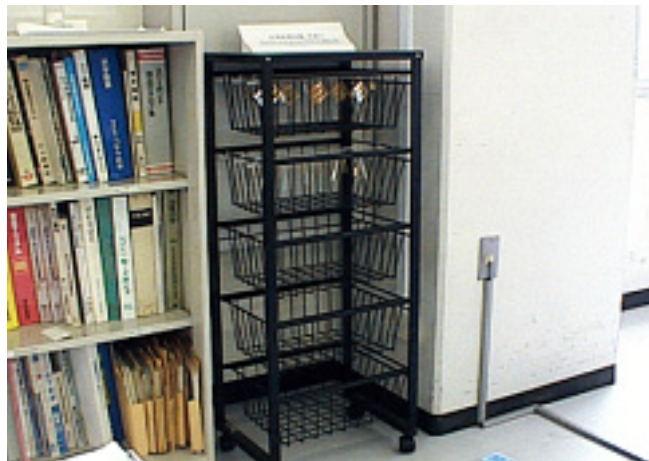
写真1 b オフィス環境試験風景

b 環境の試験風景を写真1に紹介します。

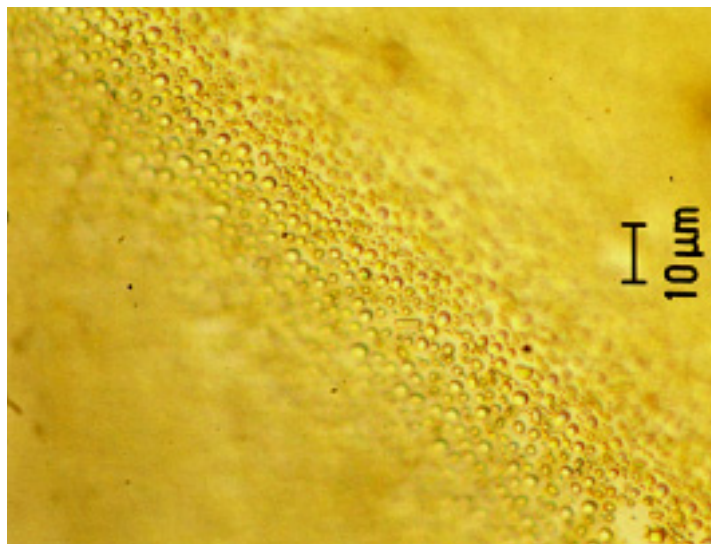
写真 6 純金プレート上の硫酸アンモニウム

純金プレート表面上で発生した硫酸アンモニウムの生成状況を参考に写真 6 に紹介します。純金表面においても生成が見られることより、金とガス因子さらに水分子との吸着作用等が関与していることが推定できます。

(実験室環境にて 4 ヶ月間の放置後)
